CORTE VISTA LONGITUDINAL

C O R T E D - D

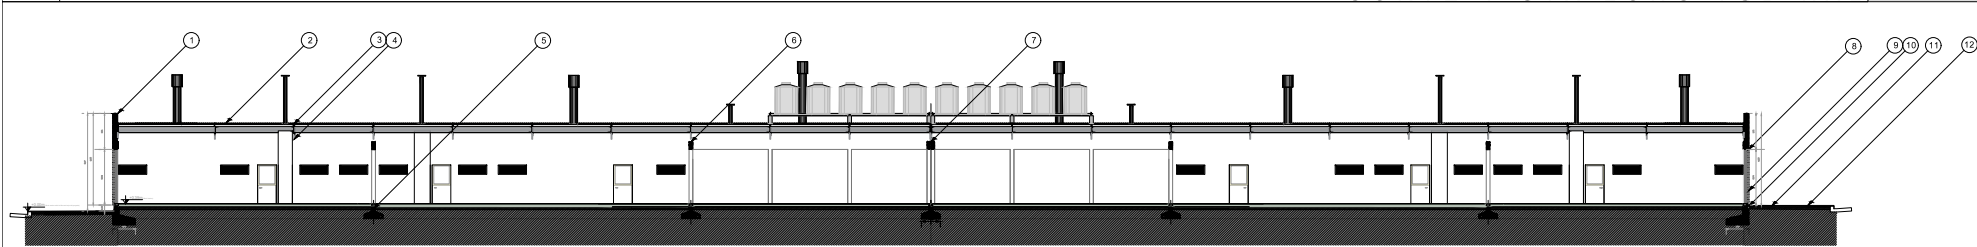
- ① Muro de ladrillo común a la vista con junta tomada.
- ② Subierta de chapa acanalada de hierro galvanizado pendiente 8%.
- ③ Perfil C hierro galvanizado 100mm.
- ④ Viga reliculada de hierro galvanizado a estimar por la contratista.

- ⑤ Continuación de zapata corrida transversal.
- ⑥ Viga de H¹A¹ de 40cm de H. total, armaduras a calcular y muro de 0.15 m de ladrillo cerámico hueco revocado.
- ⑦ Junta de Dilatación y separación estructural.
- ⑧ Viga de H¹A¹ de 40cm de H. total, armaduras a calcular y muro de 0.30 m de ladrillo común terminación vista en ambas caras con junta tomada.

- ⑨ Celosía de Ladrillo común visto, (ver detalle de fachada)
- ⑩ Junta de Dilatación entre edificio y vereda.
- ⑪ Vereda Hormigón visto penado con endurecedores metálicos Idem plaza.
- ⑫ Nivel de vereda calle Sidor.

CUBIERTA:
 Compuesta por chapa acanalada tipo CINCALUM N°25, bavetas del mismo material, sobre estructura de Vigas reliculadas de PERFIL U 100 y fierros redondos dispuestas cada 4.20m y de altura 40cm.
 Correas de Perfil 100 galvanizado cada 60 cm.
 Aislación de Lana de vidrio de 38mm y lamina de thermofoil con aluminio sobre malla de alambre.
